# Wykorzystanie metod geoinżynierii przy realizacji drogowej trasy średnicowej

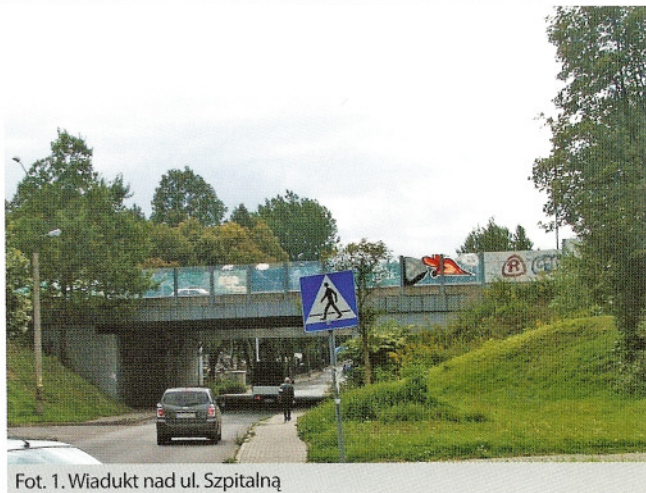
Fot. 1. Wiadukt nad ul. Szpitalną

To jedna z pierwszych budowli inżynierskich drogowej trasy średnicowej (rys.4). Przyczółek prawy zrealizowano jeszcze w latach 80., posadawiając go na poduszce z piasku grubego o miąższości 3,0 m i zagęszczeniu  $ID=0,4$ . Przesadziła o tym obecność w warstwie przypowierzchniowej plastycznych glin. Drugi z przyczółków zdecydowano się posadowić także bezpośrednio, lecz bez zakładanej pierwotnie poduszki. Tym razem warunki gruntowe były korzystniejsze, o czym przekonały dodatkowe badania geotechniczne [2].

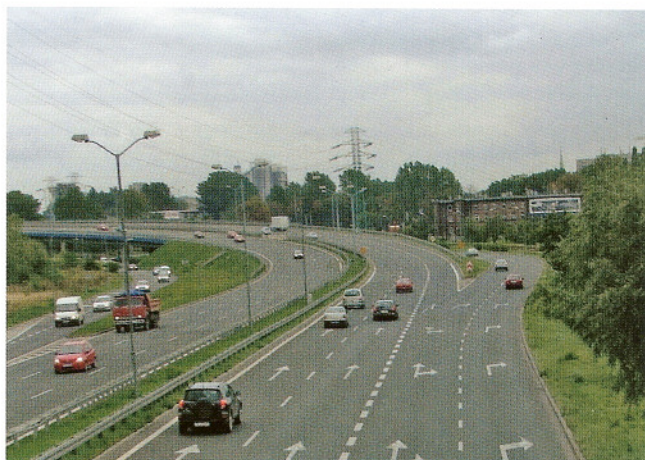
Fot. 2. Wiadukt nad ul. Bracką (w środku) z widocznymi łącznikami: południowym (po prawej) i północnym (po lewej)

W kilka lat po zrealizowaniu obydwu łączników przystąpiono do budowy estakady nad ulicą Bracką, wyprowadzającej ruch samochodowy w kierunku centrum Katowic. Dojazd od strony Chorzowa wymagał wykonania nasypu o maksymalnej wysokości 6,89 m. Estakadę posadowiono na palach. Nasyp o długości 237 m ma szerokość w koronie od 27 m – 29 m, przy nachyleniu skarp 1:1,5. Warunki gruntowo-wodne w podłożu były złożone i lokalnie bardzo niekorzystne (nasypy niekontrolowane, podścielone soczewkami torfów). Dodatkowymi utrudnieniami były: podziemna infrastruktura (m.in. żelbetowy kanał), zabudowa mieszkalna, rzeka Rawa. Stąd też zdecydowano się na wykorzystanie trzech różnych technologii wzmocnienia strefy przypowierzchniowej podłoża przedmiotowego nasypu: wbijane kolumny kamienne pokryte dodatkowo geosiatką, ciężkie ubijanie z zastosowaniem urządzenia DYZAG, a w pasmach sąsiadujących z wrażliwymi na wstrząsy obiektami zastosowano kolumny kamienne wykonane techniką wibrowymiany [3].

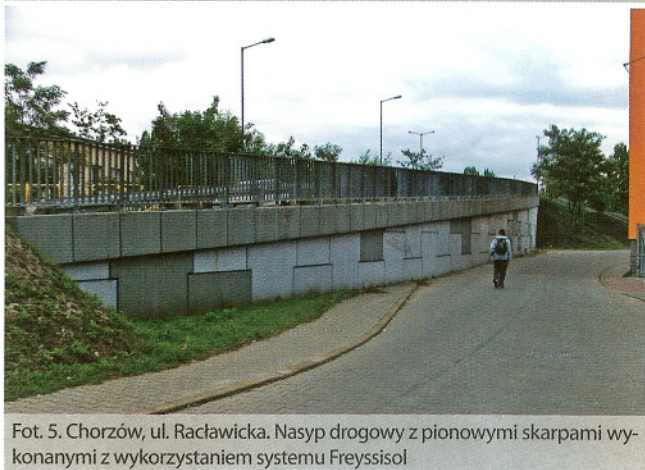
Fot. 5. Chorzów, ul. Raclawicka. Nasyp drogowy z pionowymi skarpami wykonanymi z wykorzystaniem systemu Freyssisol

Z innych sposobów zabezpieczenia stateczności skarp nasypów bądź wykopów wykorzystanych przy realizacji drogowej trasy średnicowej można wymienić: siatki zabezpieczające strome skarpy zbudowane z utworów triasowych, klasyczne murki oporowe a także wykorzystane w kilku miejscach systemy zbrojenio-we pod nazwa Freyssisol. Na rys. 9 autor przedstawił pierwsze z tych rozwiązań, wykonane dla zabezpieczenia skarpy nasypu ul. Raclawickiej. Pionowe nachylenie skarp nasypu drogowego, budowanego z myślą o przejściu nad DTŚ, wynikało z potrzeby zachowania ulicy dojazdowej do budynków mieszkalnych.
